Eurotest dei cantieri: la Svizzera può migliorare

I cantieri autostradali sono teatro di incidenti a volte anche tragici. Per questa ragione il consorzio europeo Eurotest ha realizzato un controllo sulla sicurezza di 50 cantieri in undici paesi, tra cui la Svizzera.

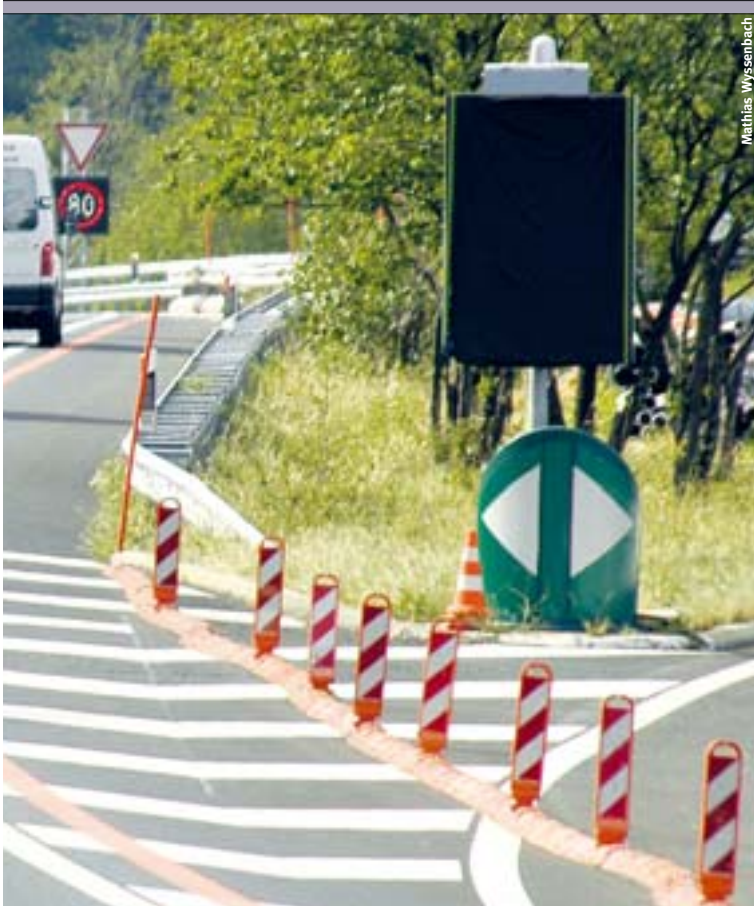
Con solo semplici cartelli tra le due corsie sussiste il rischio di collisione.
